# CORROSIÓN DE ARMADURAS Y SU INSPECCIÓN EN HORMIGONES DE CEMENTO ALUMINOSO

(CORROSION OF REINFORCEMENT AND ITS INSPECTION IN HIGH ALUMINA CEMENT CONCRETE)

M.<sup>a</sup> Carmen Andrade, Profesora de Investigación  
ICCET/CSIC  
ESPAÑA

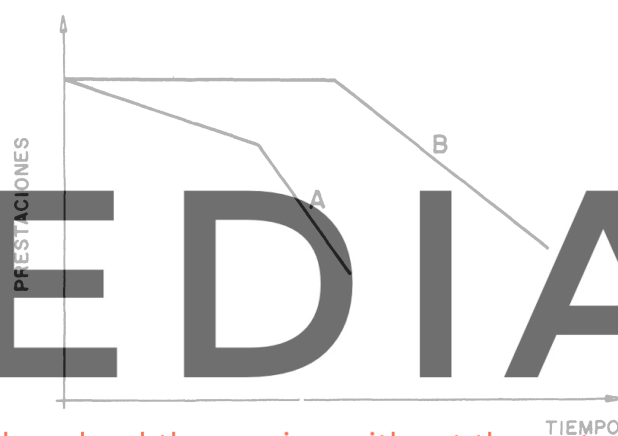
Fig. 7.—Esquema de aumento del deterioro o disminución de prestaciones en el caso: A) que se produzca pérdida de resistencias mecánicas del hormigón o B) que sólo se deteriore la armadura.

Un importante aspecto a comentar —aunque no se hayan abordado aquí los aspectos específicos de las transformaciones que sufre el cemento aluminoso durante su envejecimiento, pero que hay que tener en cuenta a la hora de evaluar la vida residual de una estructura fabricada con este cemento— es la posible pérdida de resistencia mecánica que puede llevar aparejada todo el proceso de degradación de las fases del cemento aluminoso. Así, mientras en el caso del cemento portland el período de iniciación no suponía una pérdida de la integridad estructural, en el caso del aluminoso esta pérdida puede aparecer y hay que tenerla en cuenta en la evaluación que se efectúe. En este caso el diagrama de disminución de capacidad portante de la estructura seguirá de forma esquemática la tendencia mostrada en la línea A de la figura 7.
